Neue Drallfeldmethode für die Kabelauslese

## Fehlschnitte jetzt so gut wie ausgeschlossen

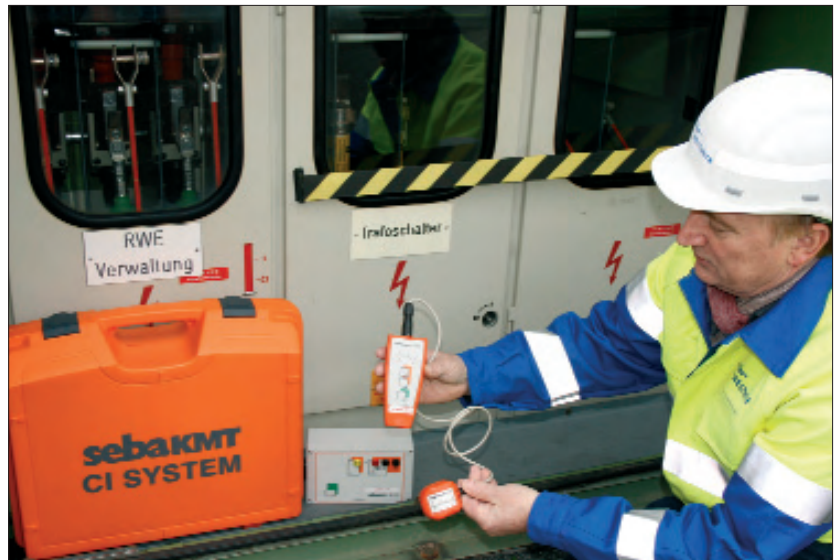
Bild 1: Das Kabelauslesegerät SebaKMT CI/LCI von Megger kommt bei Westnetz zum Einsatz

Seitdem das Kabelauslesegerät sebaKMT CI/LCI von Megger mit dem Drallfeldsensor verwendet wird, gab es keine Fehlschnitte mehr. Deshalb gibt es bei der Westnetz eine Empfehlung, für die Kabelauslese nur noch dieses System von Megger einzusetzen. Dafür gibt es wichtige Gründe: Alle geschilderten Störfälle und Probleme im Arbeitsablauf, die im Zusammenhang mit der eindeutigen und sicheren Aussage bei einer Kabelauslese stehen, gehören seit dem Einsatz dieses Systems der Vergangenheit an.

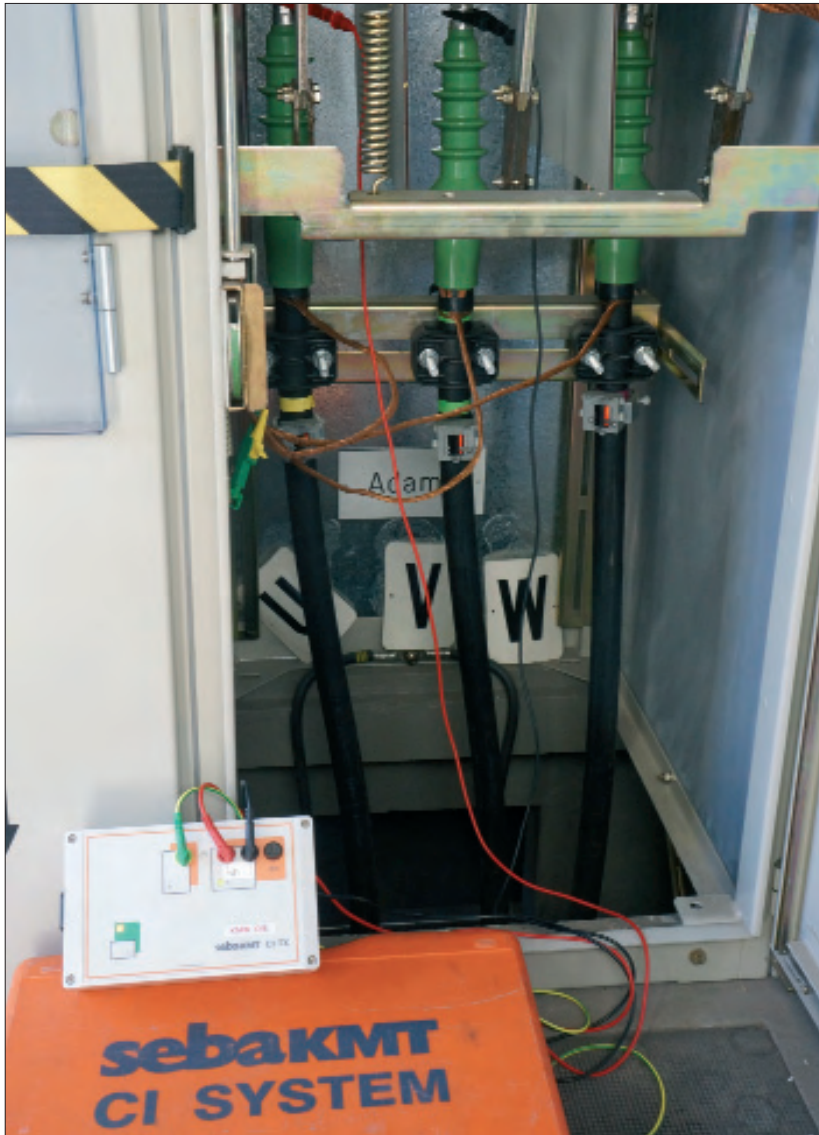
*Bild 2: Beim Anschluss des Impulsgenerators in der Ortsnetzstation kommt es nicht mehr zur Verwechslung der Polarität*

Diese beiden Faktoren geben die entscheidenden Hinweise für das richtige Kabel. In der Praxis ist eine Verwechslung der Polarität durchaus leicht möglich. Zum Beispiel beim Anschluss des Impulsgenerators in der Ortsnetzstation (Bild 2). Weitere mögliche Ursachen wie eine falsche Markierung, fehlerhafte Dokumentation oder einfach menschliches Versagen sind denkbar. Wenn an der geplanten Schnittstelle schließlich festgestellt wurde, dass die Messleitungen in der Ortsnetzstation möglicherweise falsch angeschlossen wurden, war eine Korrektur der Messanordnung erforderlich. Damit waren teilweise erhebliche Wegezeiten durch die Rückfahrt zur Einspeisestelle der Messeinrichtung und damit verbundenen Verzögerungen verbunden. Diese Verzögerungen unterbrechen die meist mit einem engen Zeitfenster geplanten und verzahnten Arbeiten, die Wirtschaftlichkeit sinkt erheblich.

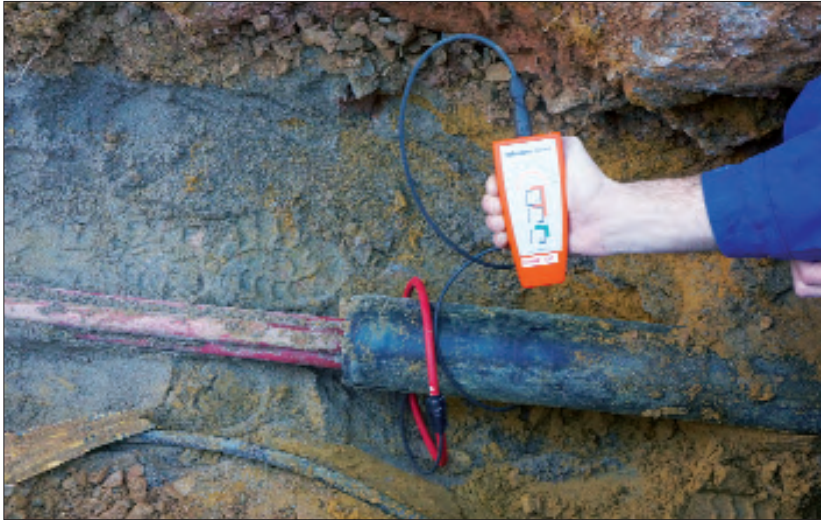
*Bild 3: Ohne Kenntnis der richtigen Polarität nützt der auf der Stromzange angebrachte Pfeil nichts – und das ist im Feld mitunter schwierig*

Aber auch draußen im Feld muss die Polarität unbedingt beachtet und die Stromzange richtig herum um das Kabel gelegt werden. Die korrekte Richtung wird durch einen auf der Stromzange angebrachten Pfeil angezeigt (Bild 3). Die richtige Richtung können wir jedoch in der Praxis oft nicht eindeutig feststellen. Ab einer bestimmten Entfernung zur Ortsnetzstation – oder wenn wir uns irgendwo im Netz befinden – ist der Verlauf des Kabels und damit die Fließrichtung des Stromes anhand der oberirdischen Geographie nicht mehr zweifelsfrei bestimmbar.

Bei stromführenden Leitungen bezieht der Impulsgenerator (LCI TX) seine Versorgungsspannung aus der zu prüfenden Kabel-/Leitungsstrecke. Im freigeschalteten Zustand speist der Generator (CI TX) einen Impulsstrom in die Kabelteilstrecke ein. Der Stromfluss dieser Impulse verursacht das elektromagnetische Feld um das Kabel. Der Drallfeldsensor wertet dieses Feld richtig aus – unabhängig von der Polung. Neben dem Drallfeldsensor enthält der Koffer auch eine sehr leichte und flexible Auslese-zange (150 mm oder 250 mm Durchmesser). Diese kommt in der Regel dann zum Einsatz, wenn sich die Kabel in einem Rohr befinden (Bild 3).

Das System sebaKMT CI/LCI besteht also aus den beiden Impuls-generatoren (TX), einer sehr leichten und flexiblen Auslese-zange (Bild 3), dem neuartigen Drallfeld-sensor sowie den entsprechenden Anschlussleitungen. Optional ist ein weiterer Sensor verfügbar, der für Stromkreisbestimmungen, beispielsweise in Unterverteilungen, ausgelegt ist. Das gesamte System ist in einem handlichen Hartscha-lenkoffer untergebracht.

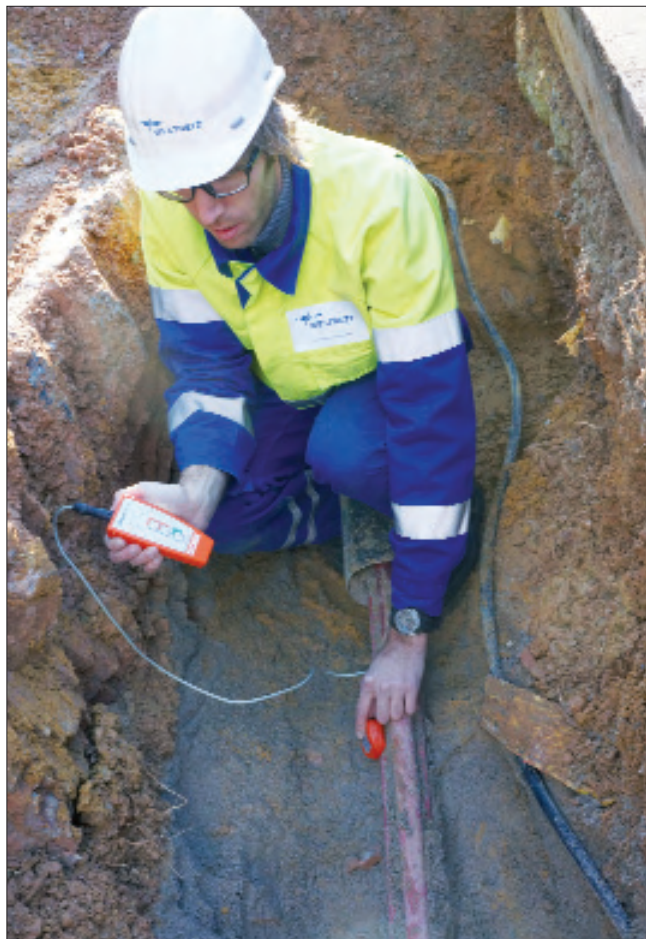
*Bild 4: Unabhängig von der Polarität misst der Drallfeldsensor das erzeugte elektromagnetische Feld*

Ortsnetzstation beliebig angeschlossen. Die Polung spielt hierbei keine Rolle. Befindet man sich nun draußen im Netz, wird der Drallfeldsensor einfach um das freigelegte Kabel geführt (Bild 4). Sobald nun nacheinander die rote und die grüne LED-Reihe aufleuchten, hat

man eindeutig das richtige Kabel gefunden. Leuchtet dagegen keine LED-Reihe auf, handelt es sich ebenso eindeutig um das falsche Kabel. Dadurch besteht absolute Sicherheit bei der Selektion. Da vom Drallfeldsensor beide Polaritäten gemessen werden, ist die Pola-

rität an der Anschlussstelle und an der Auslesestelle zweitrangig. Bei diesem System erzeugt der Impulsstrom ein elektromagnetisches Feld, das vom Drallfeldsensor erfasst und in allen Fällen korrekt ausgewertet wird. Dieses Prinzip löst alle der angesprochenen Probleme. Das ist gerade dann enorm hilfreich, wenn die Auslesestelle sehr weit von der einspeisenden Stelle bzw. der Ortsnetzstation entfernt liegt und erspart manchen Abstimmungs- und Kontrollvorgang hinsichtlich einer möglichen falschen Polung.

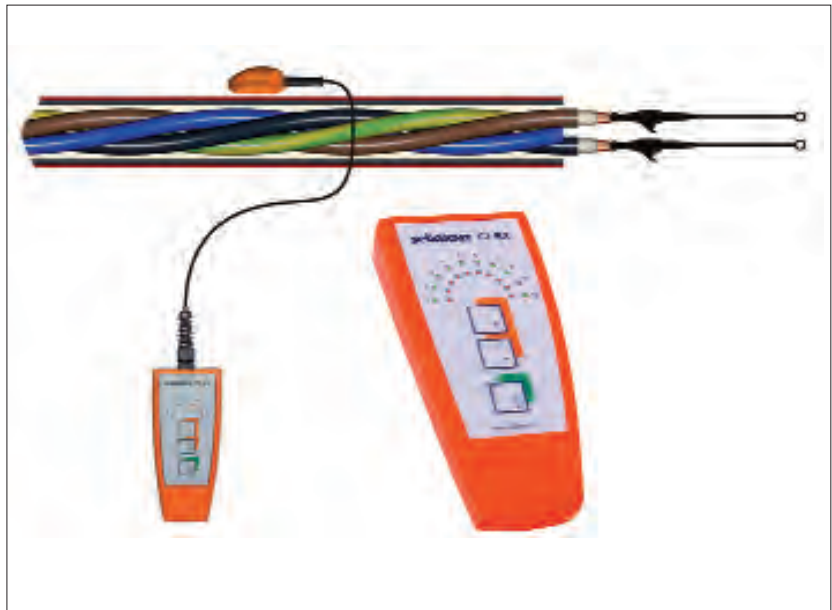
*Bild 5: Auslesesicherheit: wenn nacheinander die rote und die grüne LED-Reihe aufleuchten, hat man das eindeutig richtige Kabel gefunden*

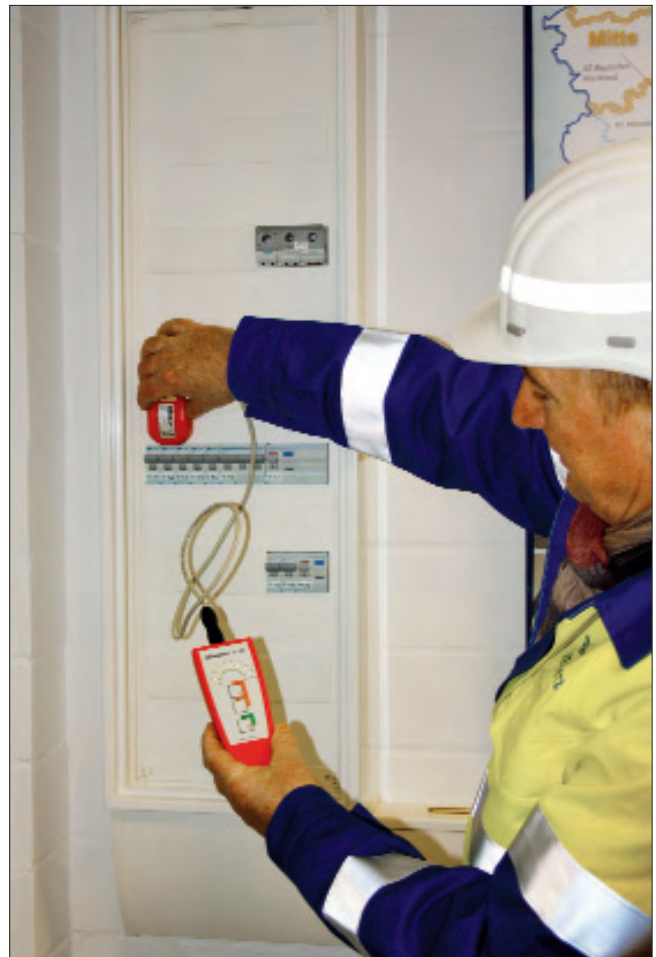
*Bild 6: Im Elektrohandwerk kann das System u. a. auch zur sicheren Stromkreis- und Kabelbestimmung eingesetzt werden*

Im Elektrohandwerk wird das System auch zur Stromkreisbestimmung, zum Beispiel an Schalt-schränken (Bild 5), zur Kabelbestimmung auf Kabelbühnen oder zur Bestimmung von Einspeisestellen eingesetzt – und zwar sowohl in Niederspannungs- als auch in Mittelspannungsnetzen. Da in der Niederspannung auch unter Spannung Kabel/Leitungen ausgelesen werden, gibt es zwei Generatoren, die beide im Systemkoffer enthalten sind. CI TX kann in freigeschalteten Niederspannungs- und Mittelspannungsnetzen eingesetzt werden. Der LCI TX ist für in Niederspannungsnetzen unter Spannung stehende Leitungen bestimmt.
